INFORME FINAL

Accidente de Aeronave de Aeroaplicación

Matrícula CX-BUR-R

13 de Octubre de 2006

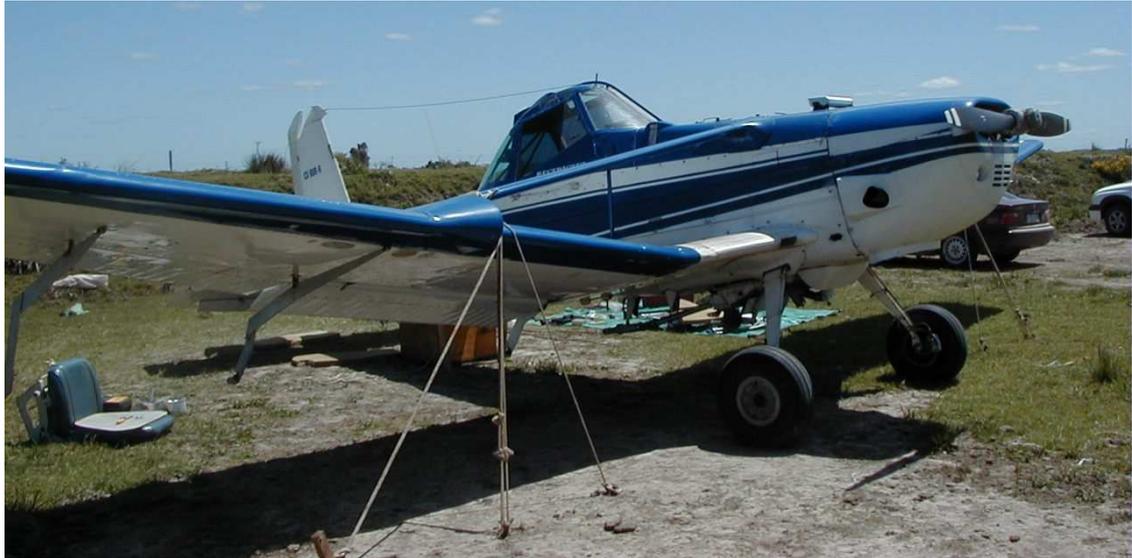
La aeronave fue removida del lugar sin previo aviso a la O.I.P.A.I.A. y llevada hasta la cabecera 05 siendo amarrada en ese lugar. **Fig. 1**

FOTO 1 - Vista general de la aeronave, ubicada en la zona de reparación.

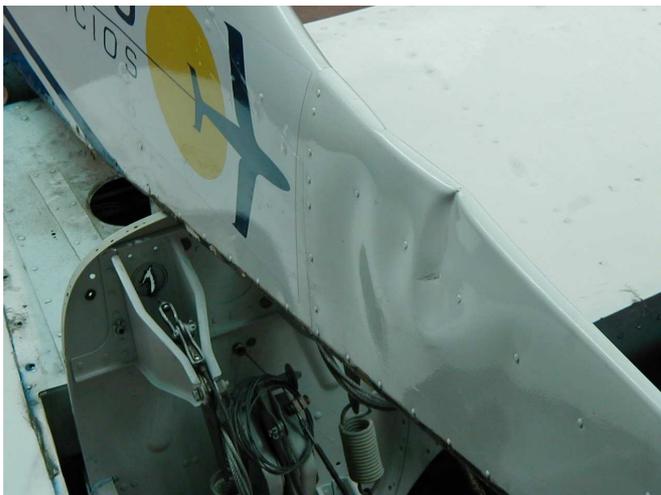
El revestimiento o piel del conjunto de cola resultó rota, producto de la flexión sufrida por la cola de la aeronave, al hacer contacto con la superficie del terreno.

Hubieron daños en el empenaje, en la parte delantera inferior y superior. **Fig. 2 y 3**

FOTO 2 - Vista de los daños en el empenaje, extremo inferior delantero.

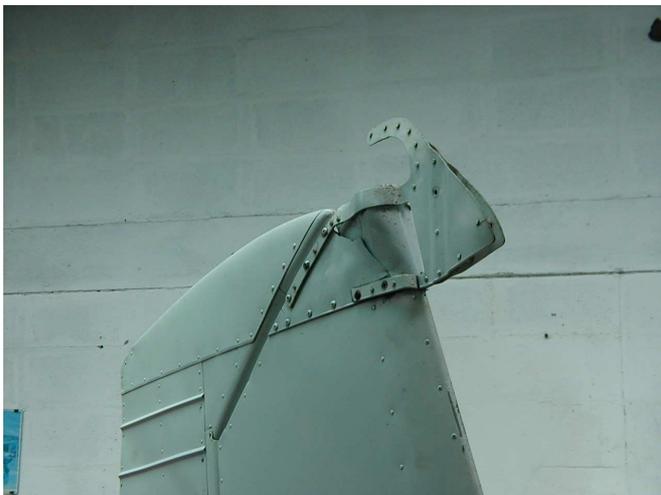
FOTO 3 - Vista de los daños en el empenaje, extremo superior delantero.

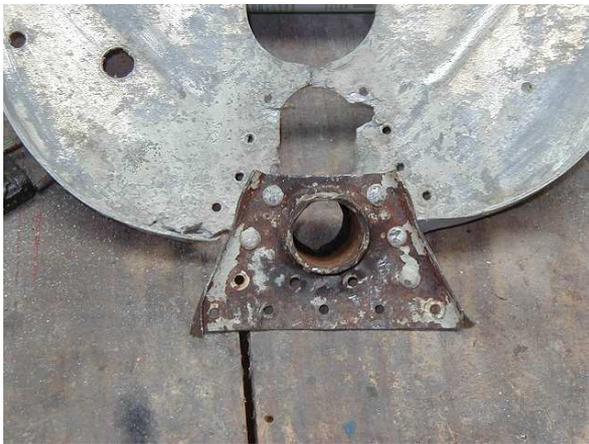
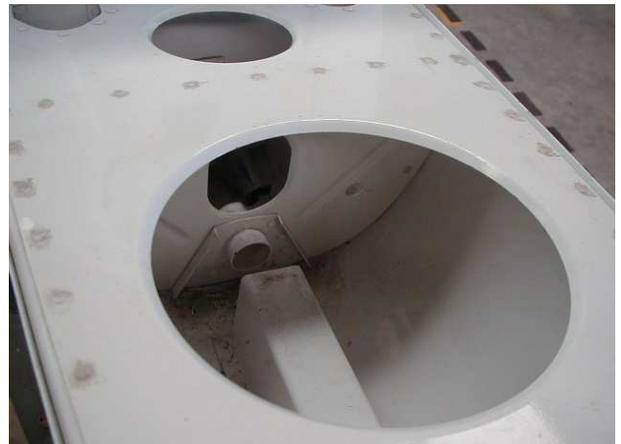
Hubo un desprendimiento del soporte delantero de sujeción del patín de cola (estación 218.687), del mamparo y daños en el soporte mismo. **Fig. 4**

La causa de la rotura fue la excesiva corrosión existente en el mamparo de la estación 218.687 del cono de cola, donde se aloja el soporte del patín de cola.

En dicha pieza se juntan dos tipos de metales diferentes, aluminio y probablemente hierro, los cuales en contacto entre sí generan electrólisis, haciendo que el aluminio se deteriore rápidamente por la corrosión de tipo galvánica.

De acuerdo a consultas realizadas, se entendió que la corrosión en ellas existente, habría comenzado a generarse unos 3 o 4 años antes del accidente, lo que indicaría que ni en las inspecciones realizadas en el país de origen, como las que se sucedieron en nuestro país, esa situación no fue detectada, por lo que se entendió que dichas inspecciones no fueron realizadas como lo especifica el manual de servicios del fabricante de la aeronave, así como tampoco fueron tenidos en cuenta los procedimientos descritos en la Circular de Asesoramiento AC 43.13-1B Métodos Aceptables, Técnicas y Prácticas para la Inspección y Reparación de Aeronaves, especialmente en los detalles de como debe realizarse una inspección visual.

FOTOS 4 y 5 – Comparación entre las piezas dañadas por la corrosión pertenecientes a la aeronave accidentada (izquierda) y las mismas piezas en buenas condiciones (derecha).

Las tareas de mantenimiento de las aeronaves y sus respectivas inspecciones deben ser realizadas en forma exhaustiva por parte del personal involucrado, debiendo poner especial atención en aeronaves usadas adquiridas en el exterior, donde en el armado y sus correspondientes inspecciones se debe controlar entre otros especialmente la presencia de corrosión.

En aeronaves de aeroaplicación la zona de la cola es la más propensa a la presencia de corrosión, debido a que tanto la humedad, gases, productos usados y los derrames de sustancias propias de las usadas en mantenimiento como aceites, líquidos hidráulicos, solventes, etc. son los que afectan directamente los metales, por lo que se recomienda poner énfasis en la inspecciones en esa zona.

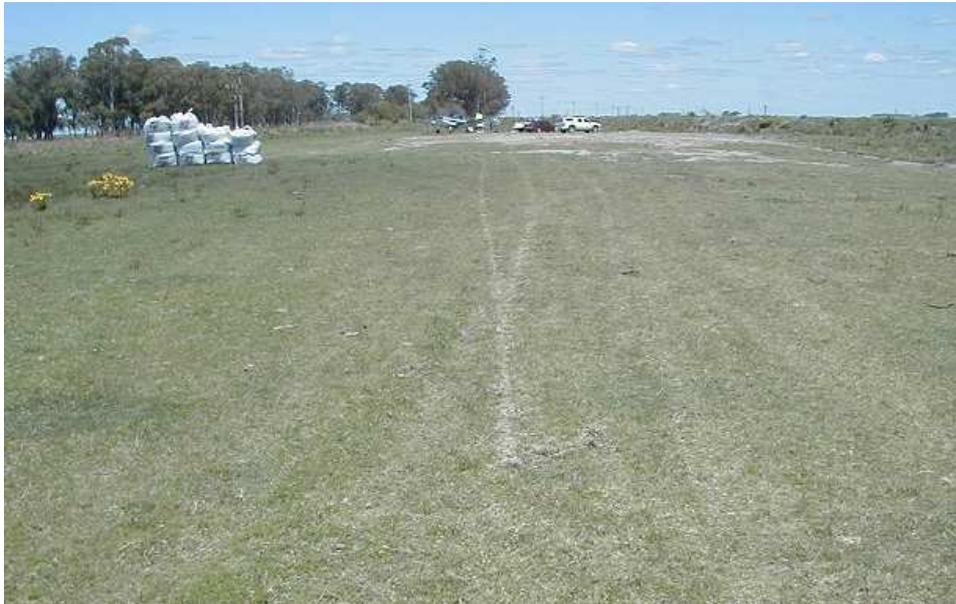
En el terreno solo se observaron huellas del recorrido del patín de cola, no hubo dispersión de restos. **Fig. 6**

FOTO 6 – Vista del área de operación eventual, donde se aprecian las marcas dejadas por la aeronave CX-BUR-R en el momento de desprenderse el patín de cola de uno de sus puntos de sujeción.
