# **INFORME FINAL**

**Accidente de Aeronave de Aeroaplicación**

**Matrícula CX-BTH-R**

**Aeronave PA-25-235**

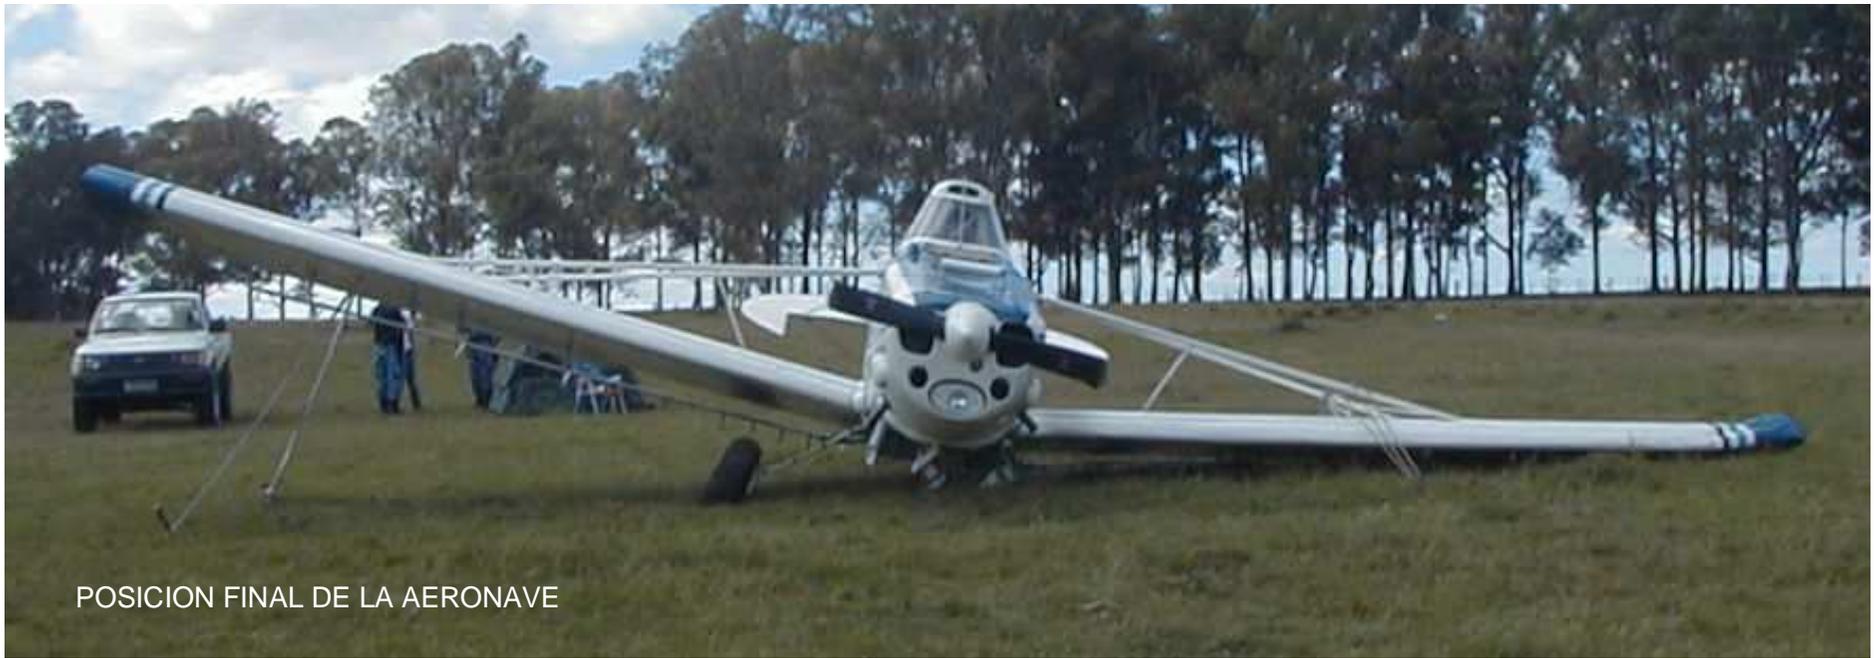
POSICION FINAL DE LA AERONAVE

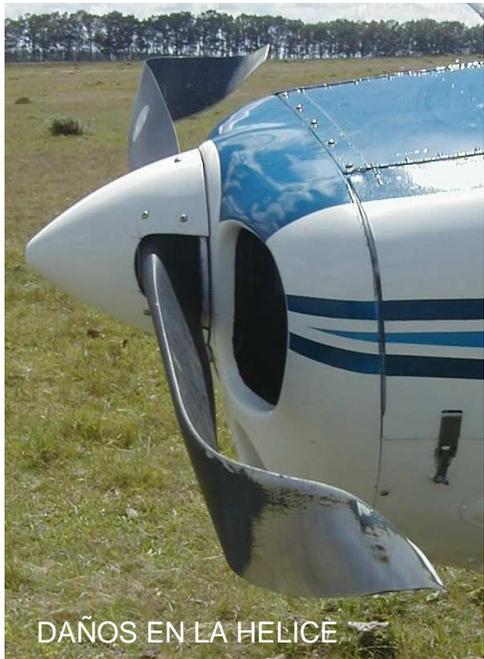
Ambas palas de hélice dobladas.

DAÑOS EN LA HELICÉ

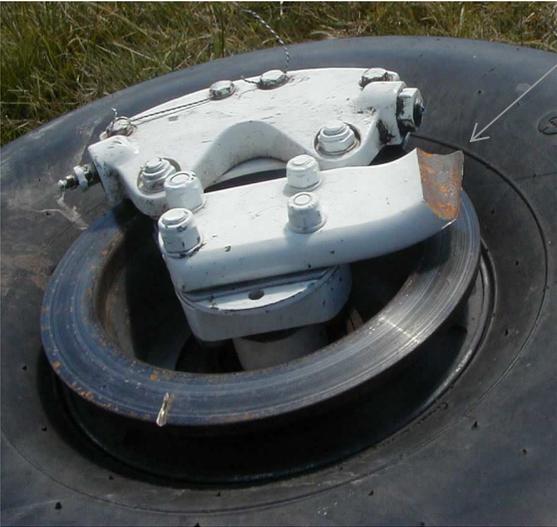
En las dos partes de la pierna de tren resultantes de la fractura se observó una fisura con un comienzo bien definido como fatiga, progresando luego hasta que se produjo una rotura frágil.

Luego de removida la pintura ( ya que antes no se había detectado) se pudo apreciar que donde comenzó la fisura había una mordedura provocada por algún tipo de golpe.

Se puede asumir que el golpe o mordedura que se produjo en esa zona, actuó como un concentrador de tensiones, lo cual llevó a que se provocara la fractura total por fatiga de la sección afectada.

PIERNA CON SU EXTREMO FRACTURADO
