INFORME FINAL

Beechcraft Modelo E-55

Matrícula CX-CAS

17 de Setiembre de 2008

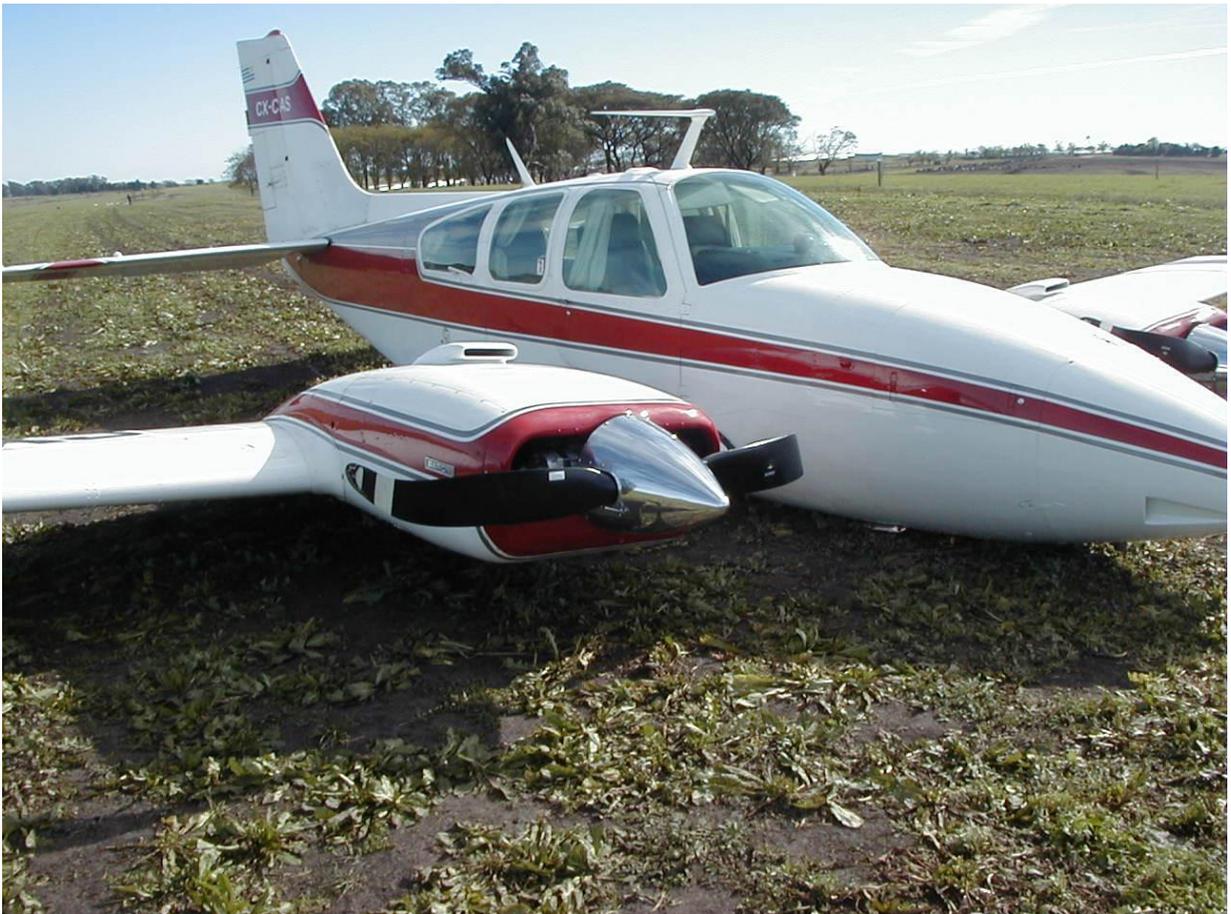
La aeronave tomó contacto a los 137 m. de la cabecera, deteniéndose totalmente a los 330 m. de la misma, resultando dentro del área de operación.

Posición Final de la Aeronave.
