# **INFORME FINAL**

**CESSNA A-188 AGWAGON "A"**

**CX-BHU-R**

**7 de ABRIL de 2006**

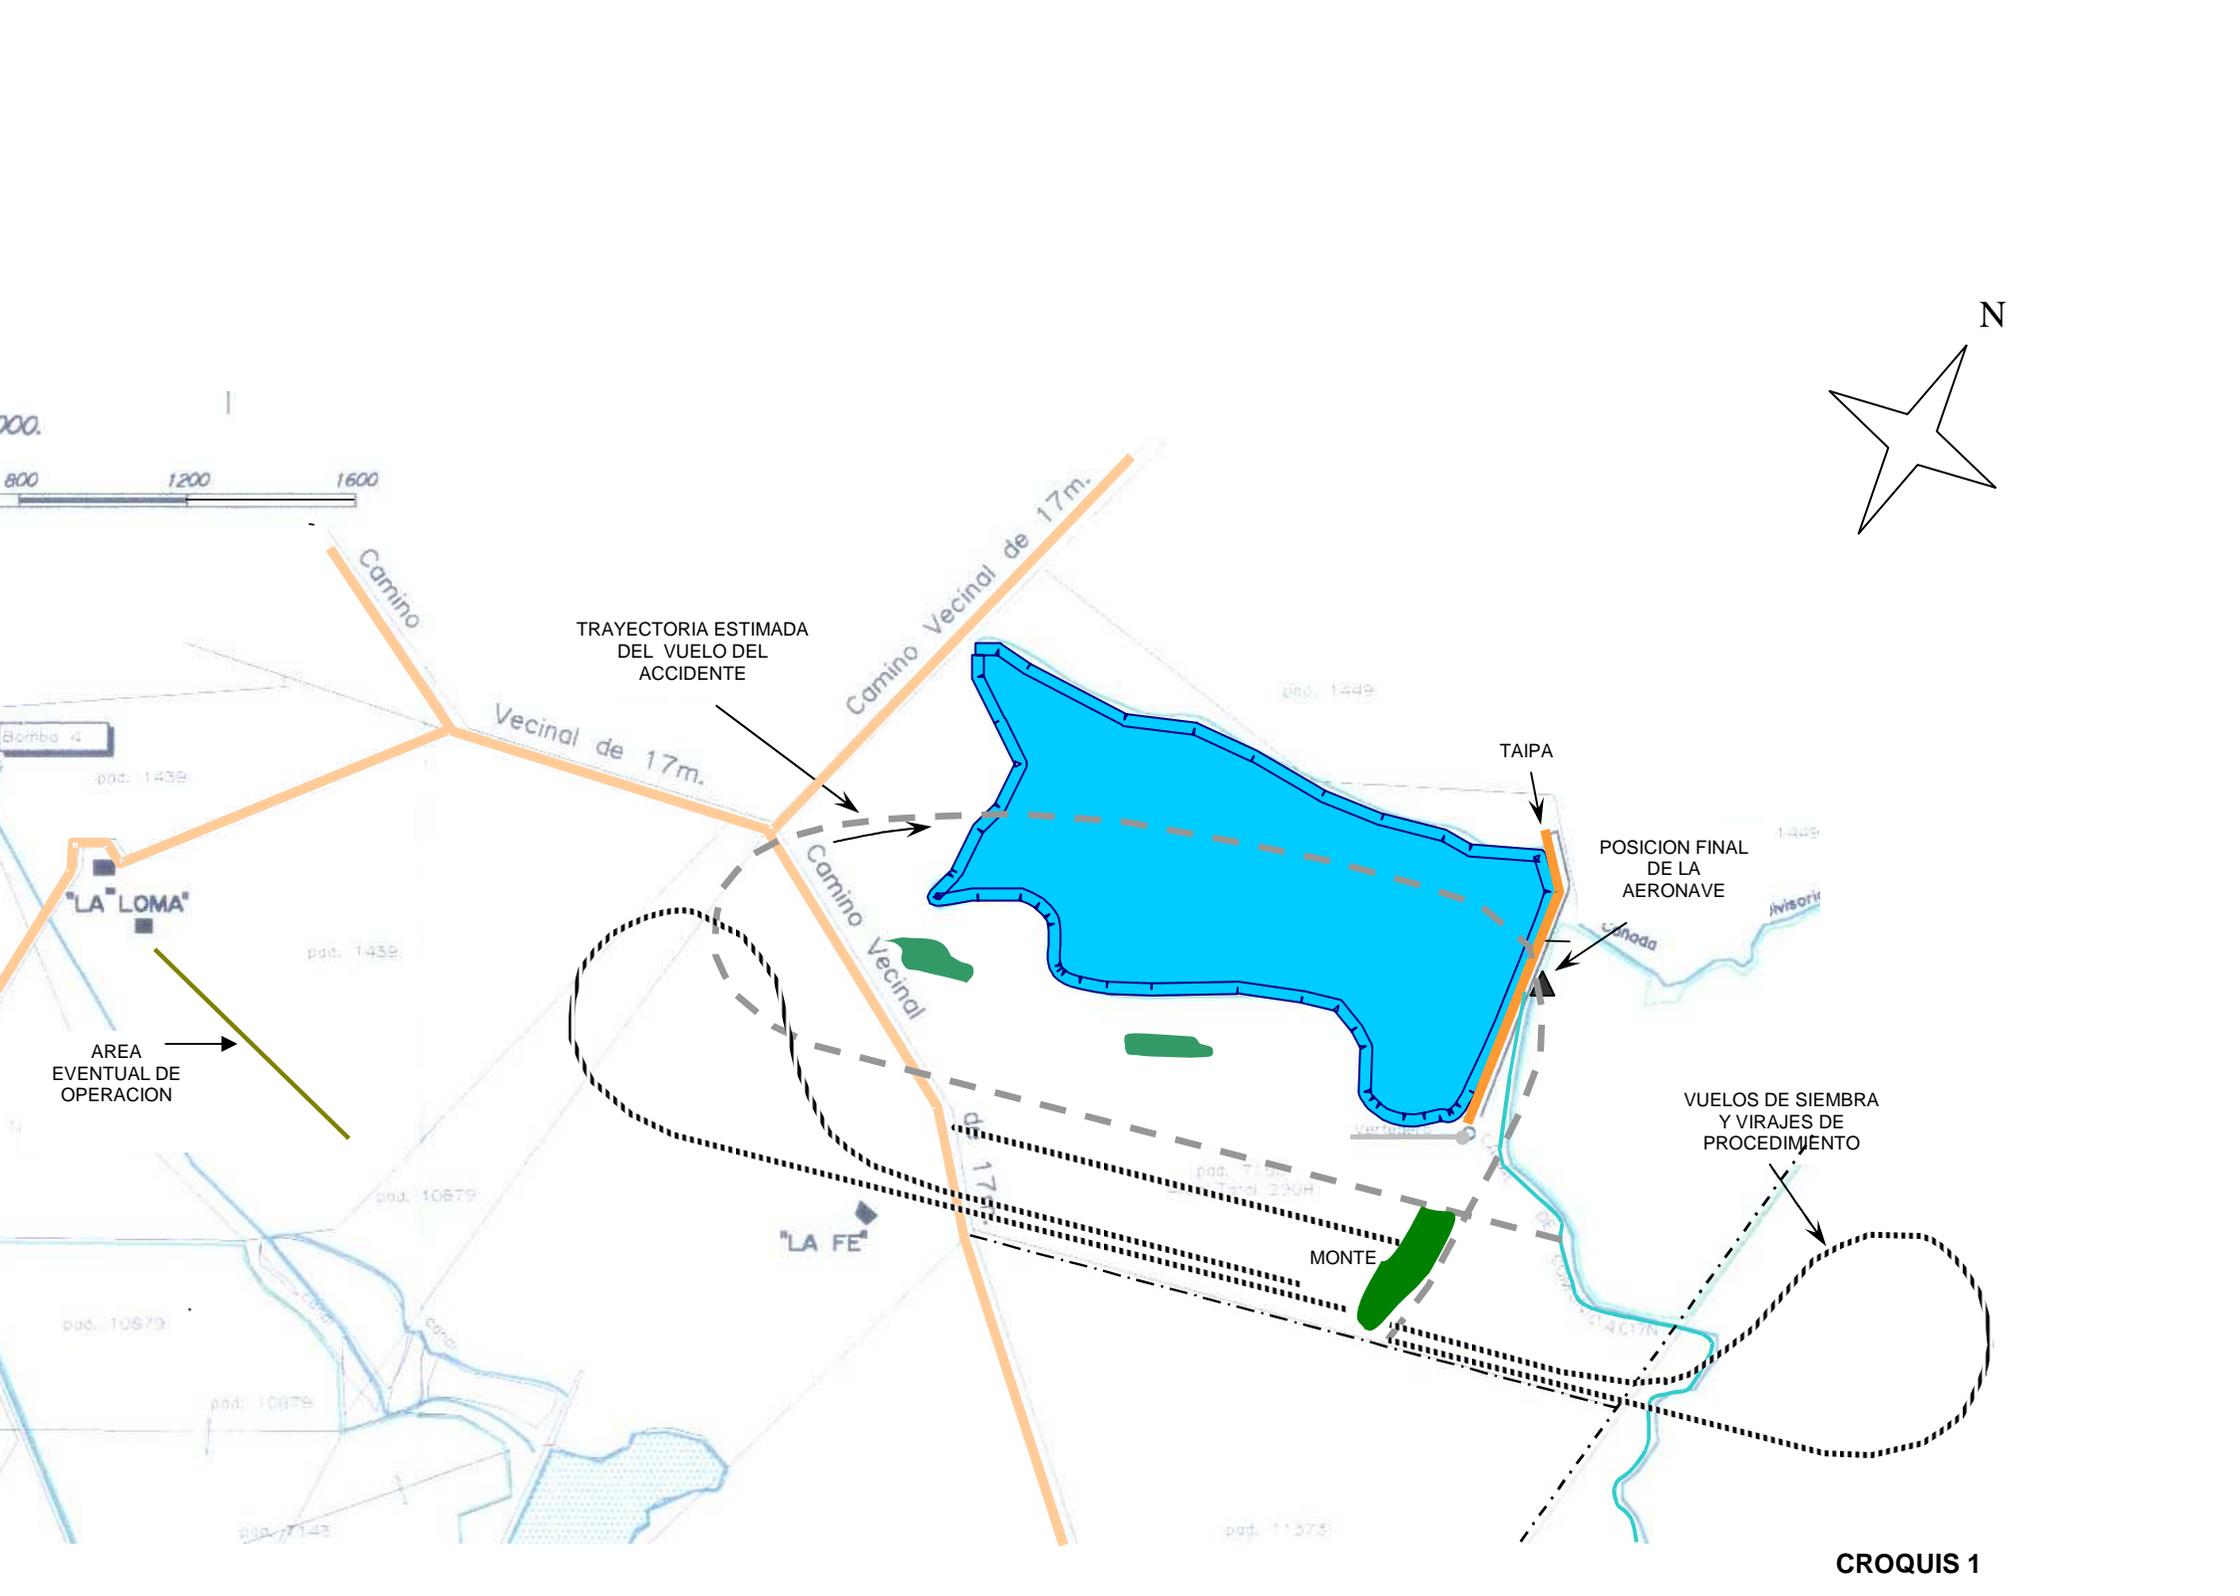
CROQUIS 1

La superficie de la chacra que estaba trabajando era de 110 hectáreas, teniendo como obstáculos tres montes de árboles, cuya altura promedio era de unos 20 m.. El largo de la chacra y el sentido de la aeroaplicación era de Este a Oeste, con un promedio de 1.700 m. Algunos virajes el piloto encontraba el sol de frente. **Croquis 1**

El monte de más al sur, el más grande, dificultaba la aplicación, por lo que el piloto debía elevarse para evitarlo, quedando una zona contigua a los árboles sin semilla.

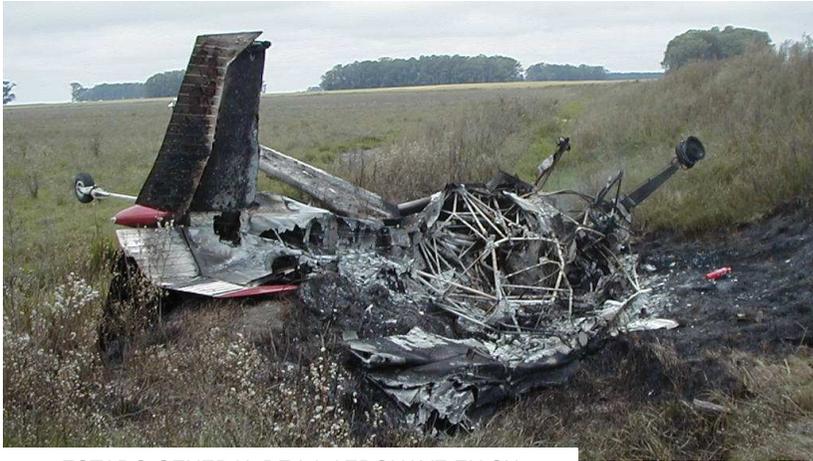
La aeronave resultó prácticamente destruida luego del impacto y el incendio posterior. Parte del estabilizador vertical y horizontal, patín de cola, punta de ala derecha y una de las ruedas del tren principal de aterrizaje no llegaron a ser consumidas por el fuego.

El ala derecha, producto primero del impacto contra la taipa, luego con el golpe vertical y más tarde por el desplazamiento de la aeronave sobre una depresión del terreno, los piques de madera y el tendido eléctrico, resultó ( borde de ataque hacia atrás ) y su punta de ala levantada. El ala izquierda retrasada 45°.

ESTADO GENERAL DE LA AERONAVE EN SU POSICIÓN FINAL
