# **INFORME FINAL**

**Accidente de Aeronave de Aeroaplicación**

**Matrícula CX-BTH-R**

**Aeronave PA-25-235**

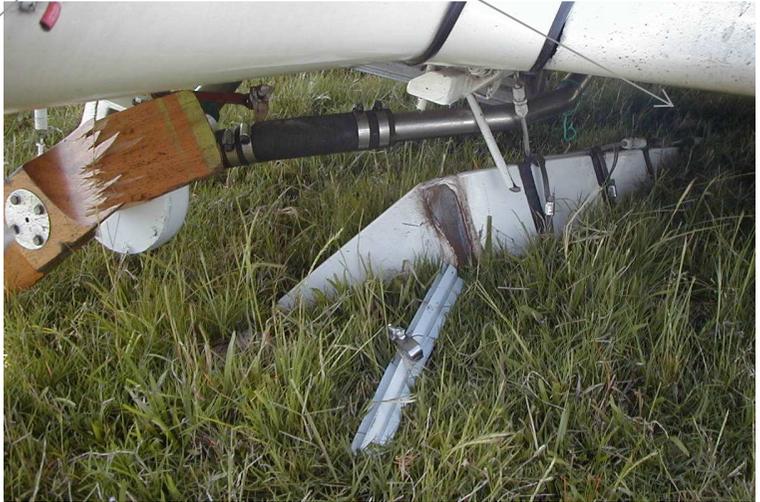
Las dos partes de la pierna de tren resultantes de la fractura, mostraron una fisura con un comienzo bien definido como fatiga, progresando hasta que se produjo una rotura frágil.

Se puede asumir que el golpe que se produjo en esa zona, actuó como un concentrador de tensiones, lo cual llevó a que se provocara la fractura total de la sección afectada.

PIERNA CON SU EXTREMO FRACTURADO
